Hagelregister (HR)

VKF Prüfbestimmungen Nr. 18 Steinfassade

18 Steinfassade

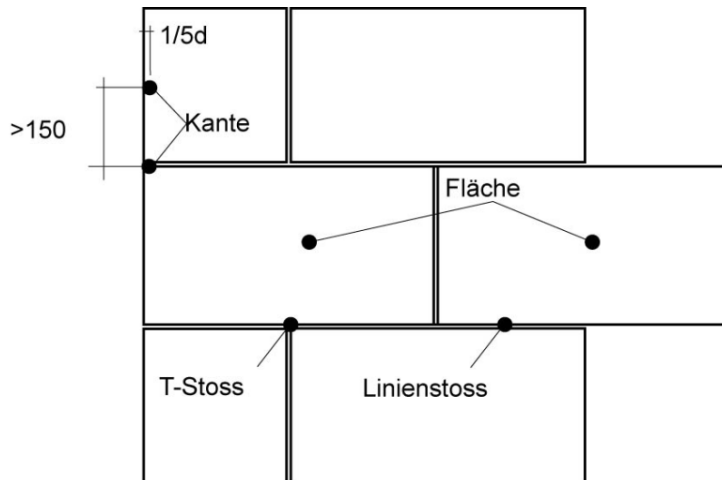
Der Probekörper wird an folgenden Orten beschossen (Abbildung 1):

- Kante mit einem Abstand von 1/5 des Projektildurchmessers zum Rand (Abbildung 1)
- Fläche
- T-Stoss
- Liniestoss

Abbildung 1 Beschussorte an der Steinfassade (Masse in Millimeter)
